Restauration des roselières du lac d'Annecy

*Séminaire INRAe, Restauration
écologique en milieu lacustre
3 et 4 octobre 2023 Lyon*

2008 à 2022, du diagnostic au remède

Nature des travaux de restauration

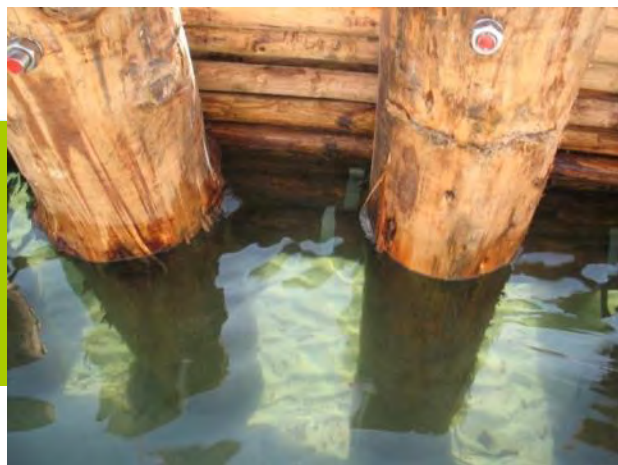
Fascines imputrescibles
(ou « palissades mixtes »)

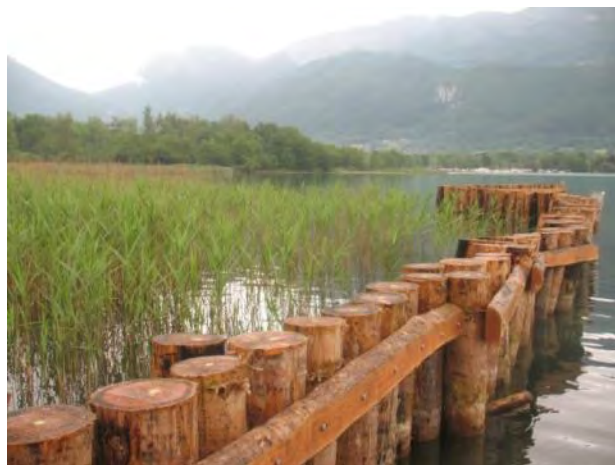
Palissades simple rangée

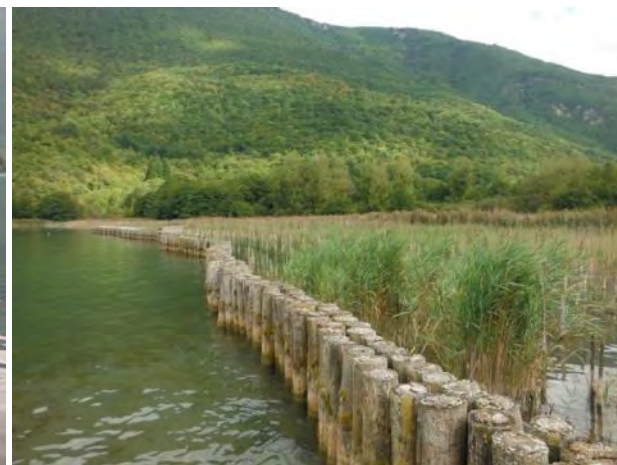
Palissades double rangées

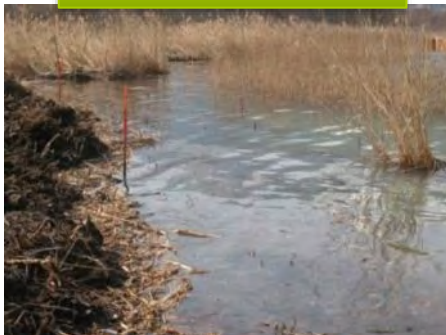
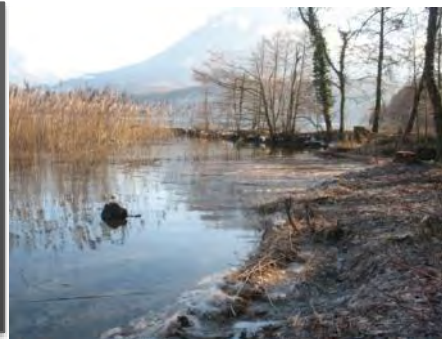
Hiver 2011-2012

80 ml de berge érodée reprofilée
3300 m² de ripisylve entretenue
5500 m² de roselières terrestres fauchées

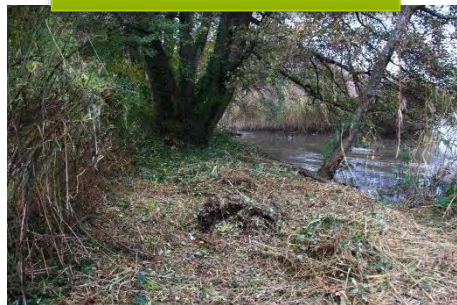
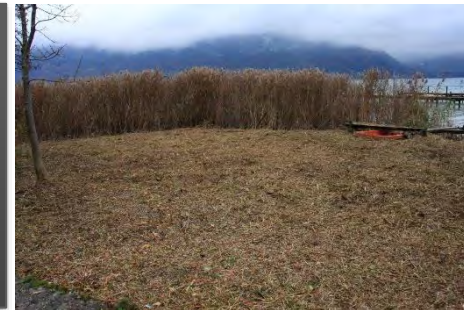
Automne 2021

450 m² de ripisylve entretenue
900 m² de roselières terrestres fauchées

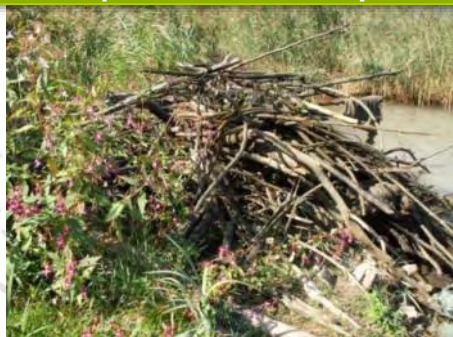
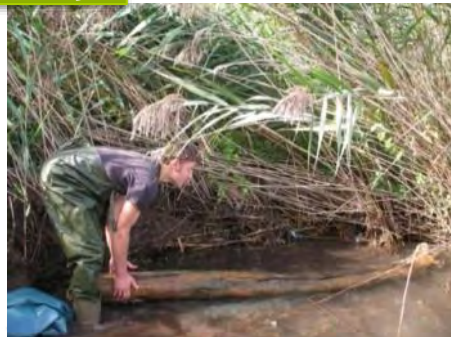
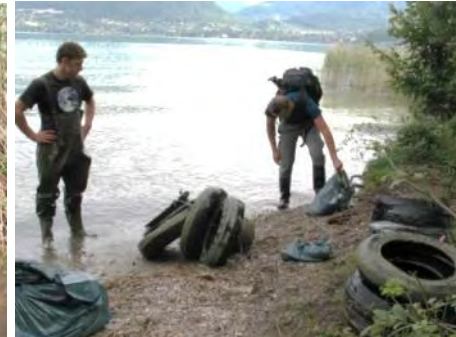
Chaque année depuis 2009

Enlèvement bois morts et déchets

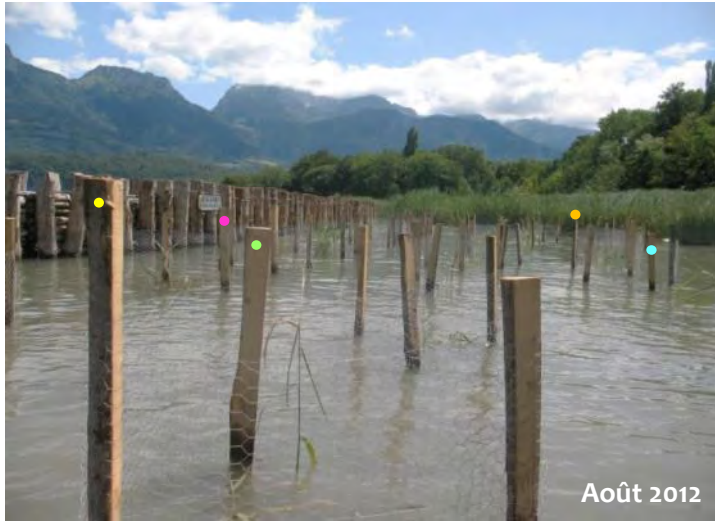
Août 2012

Pour l'ensemble des sites de la tranche I, taux de reprise des plantations à + 3 ans : 86 %

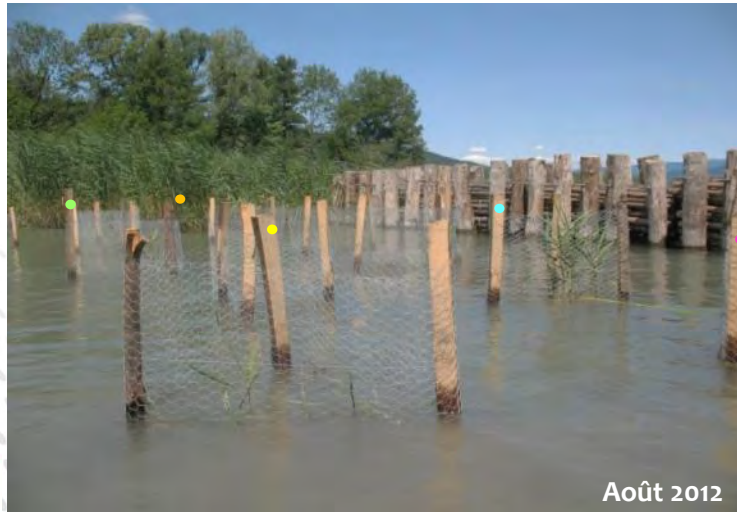
Août 2012

Marais de l'Enfer (Saint-Jorioz)

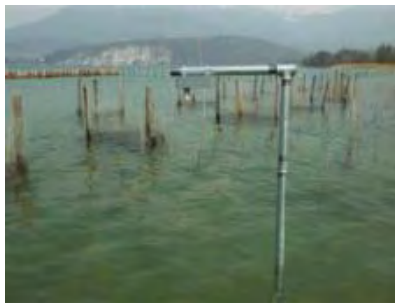
- Palissades simple/double rangées : hauteur vagues - 30%
Résultats conformes aux mesures théoriques sur modèle réduit (Ecole polytech. Lausanne)
- Fascine imputrescibles : hauteur vagues - 53% , fréquence - 50 %
Résultats encourageants pour ce type d'ouvrage mis en œuvre pour la première fois
